Règlement et plan de zonage réglementaire

**LABORATOIRE RÉGIONAL
DES PONTS ET CHAUSSÉES D'ANGERS.**
Géologie. Terrassements.

STE-SUZANNE

PPR approuvé par
arrêté préfectoral
du 22 JAN. 2004

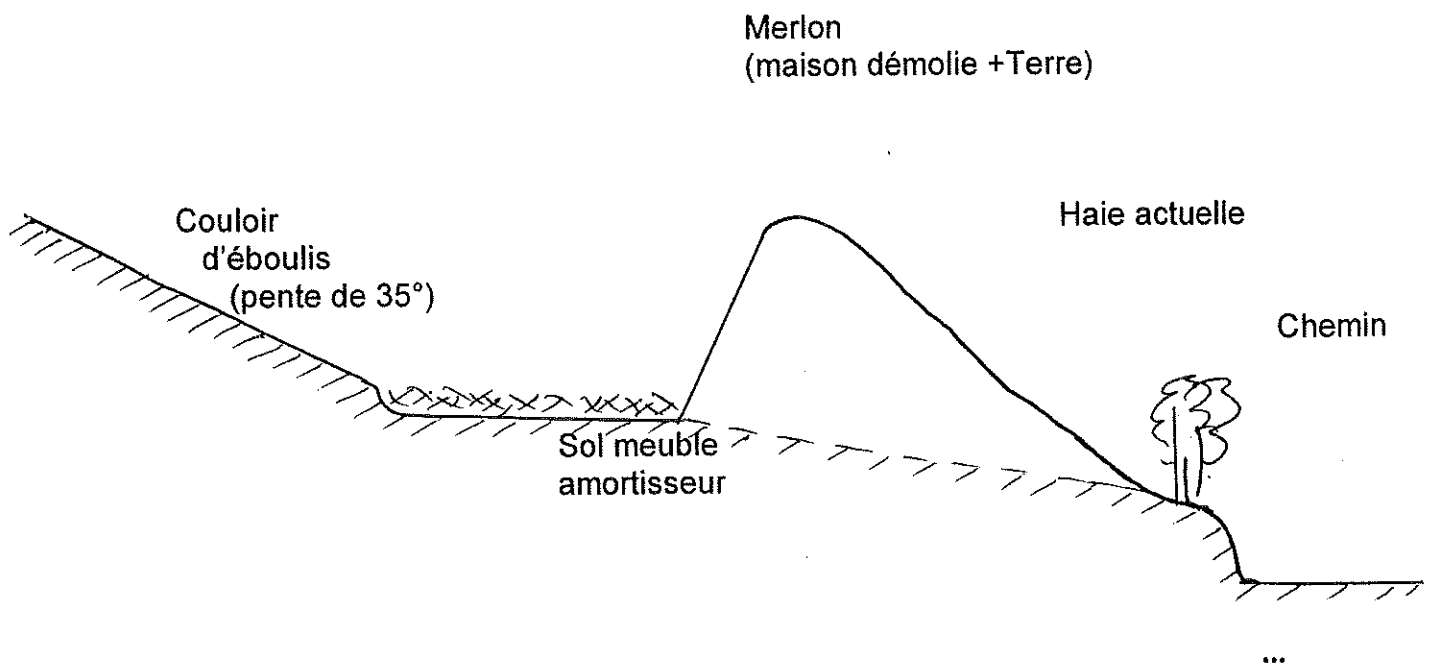
Les matériaux de démolition devront être complétés par des matériaux d'apport (terre végétale) pour réaliser un merlon de protection d'une largeur de 15 m environ s'appuyant à gauche et à droite sur le rocher (bords du couloir) et d'une hauteur d'au moins 2,0 m.

La pente du merlon côté amont (couloir) devra être la plus raide possible (45°) alors que du côté aval, elle pourra être douce avec plantation éventuelle de végétaux et d'arbustes pour masquer le merlon (intégration au site).

Schéma de principe.

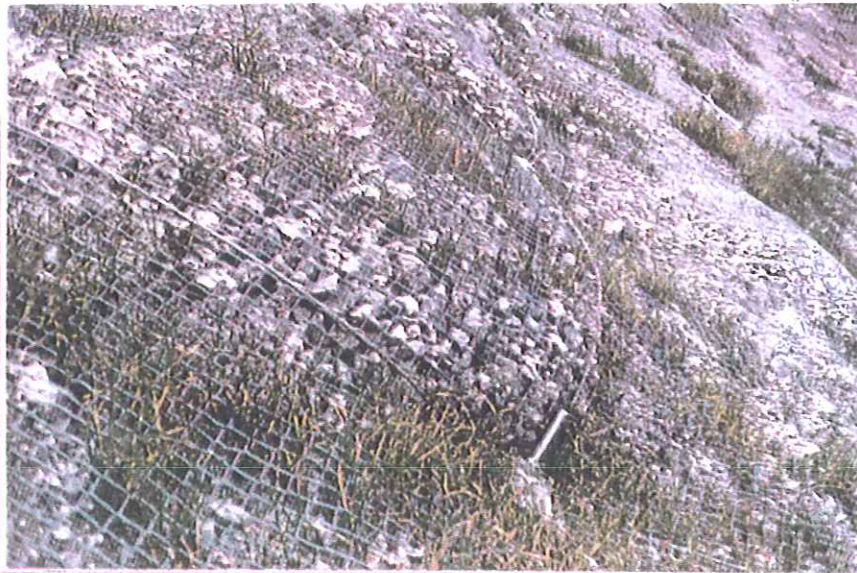
Le grillage est à appliquer sur le rocher à l'arrière et sur le côté de la maison sur 16 m de long et 7 m de haut approximativement. Ce grillage sera tendu par des câbles ancrés au rocher en pied et en tête de talus selon le schéma photographique suivant :

*Fig. 1 -
Nappe de grillage ancrée sur talus d'éboulis.
On observe que des poches de cailloux,
pouvant entraîner à terme une rupture du grillage,
se forment en raison d'un placage insuffisant.*

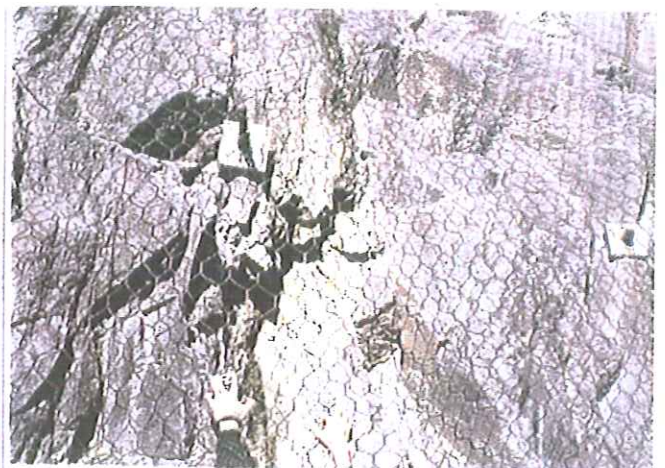
*b) détail des têtes d'ancrages ;
le grillage pendu n'est pas lié
aux plaques d'ancrages.*
